DIAGNOSTIKA – PAU a AHV dle vyhlášky 130/2019 sb.

Rekonstrukce ulice Sportovní v Přelouči

Květen 2020

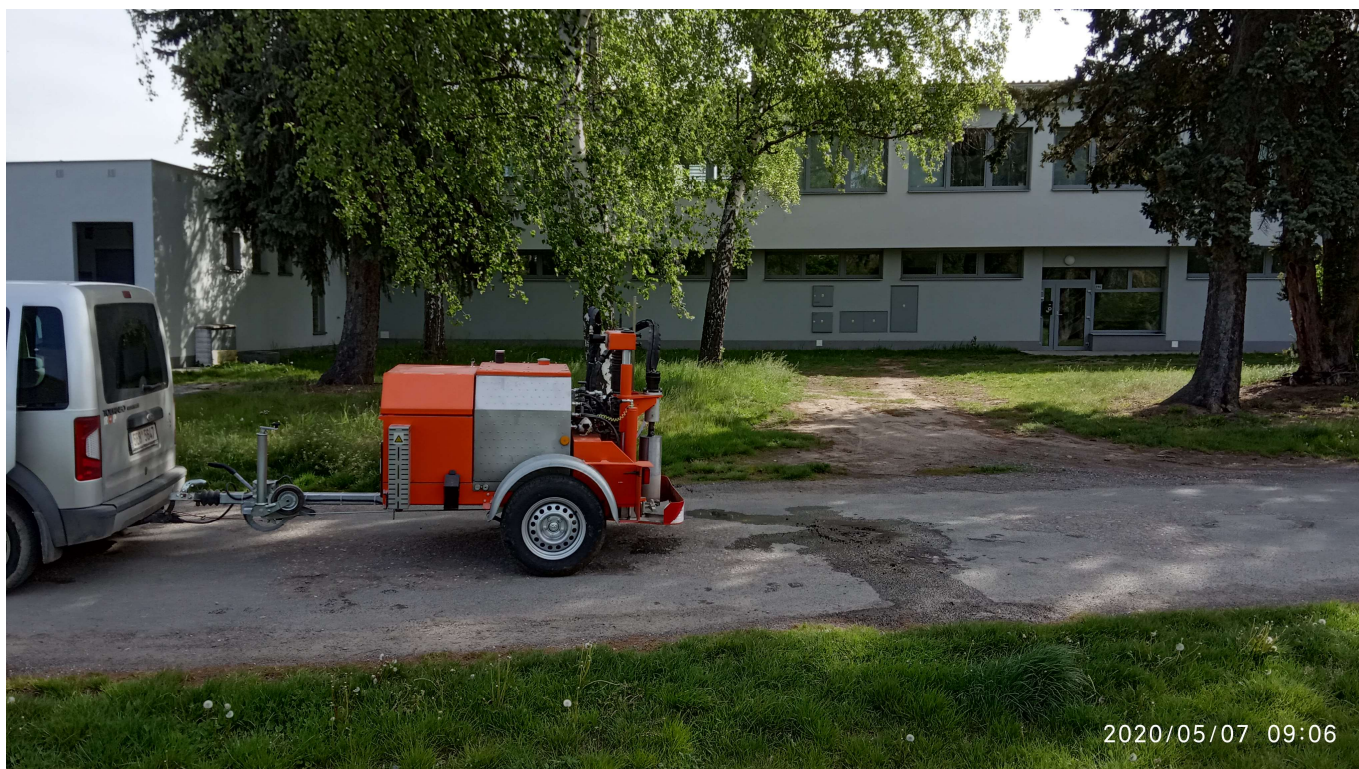
Vývrt č. 1 –

Zájemový úsek zahrnuje ulici Sportovní v Přelouči. Jádrové vývrty byly v zájemovém úseku provedeny podle nákresu dodaného zákazníkem. První vývrt byl proveden před domem č.p. 776, druhý před domem č.p. 1732.

Z provedených vývrtů byly provedeny zkoušky na obrusné vrstvě. Tloušťka vrstvy u vývrtu č.1 byla 13 mm, u vývrtu č.2 16 mm. Pod obrusnou vrstvou se nacházel penetrační makadam. Výsledky jsou zpracovány v níže uvedené tabulce.

č.vývrtu		1	2
umístění		Před domem č.p. 776	Před domem č.p. 1732
vrstva	obrusná	0,00 / ZAS T1	0,00 / ZAS T1
	tl.vrstvy [mm]	13	16
