DIAGNOSTICKÁ ZPRÁVA

Zakázka Lohenice

Číslo zprávy DGP 11/23

Dle objednávky byla předmětem diagnostiky místní komunikace ve vesnici Lohenice, která je součástí města Přelouč.

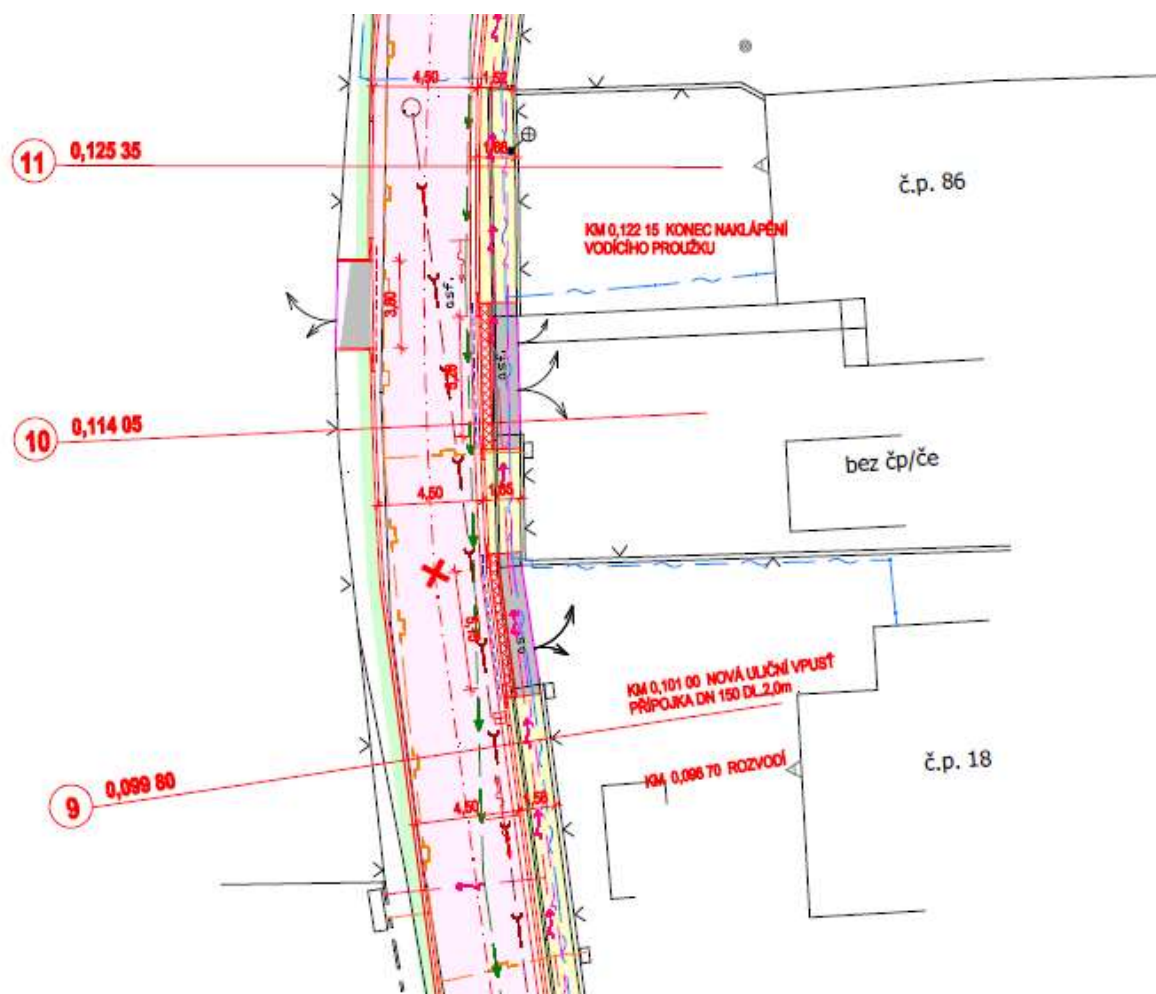
Obrázek 1: Poloha vrtané sondy

Byla provedena jedna vrtaná sonda do hl. 900 mm. Poloha sondy je naznačena v následujícím schématu křížkem.

Vrtaná sonda byla označena číslem 1.

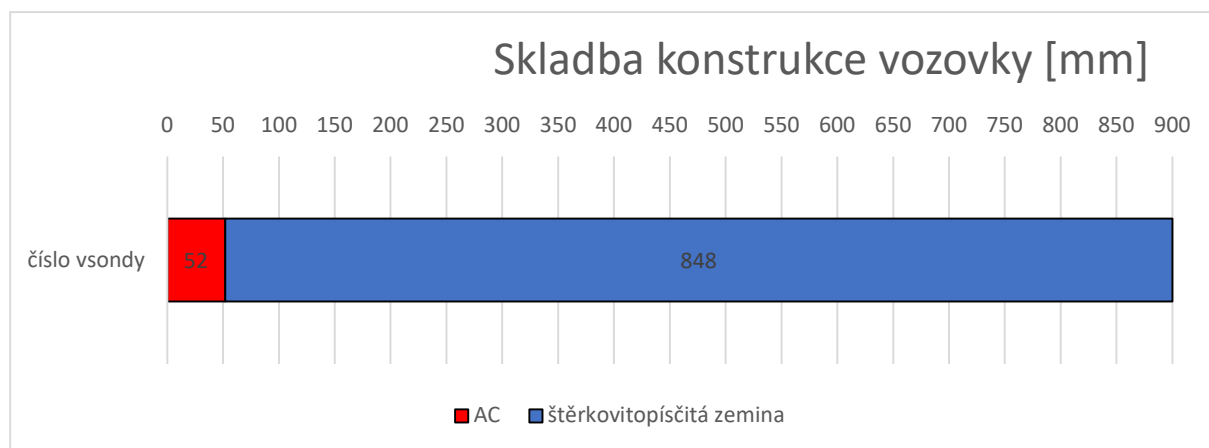
Obrázek 2: Skladba konstrukce vozovky, grafické znázornění – vrtané sondy

Č. sondy	Staničení	Konstrukční vrstvy [mm]								
		AC - celkem	KV1 - tloušťka	KV1 - typ	KV2 - tloušťka	KV2 - typ	KV3 - tloušťka	KV3 - typ	KV4 - tloušťka	KV4 - typ
S1	km 0,107	52	848	ŠP.Z.	--	--	--	--	--	--

- AC – Asfaltem stmelená vrstva
- ŠP.Z. – Štěrkovitopísčítá zemina
