Průzkum konstrukce vozovky
Parkoviště u č.p. 1489 – Přelouč
Květen, 2014

AKEE: Parkoviště u čp. 1489 - Přelouč

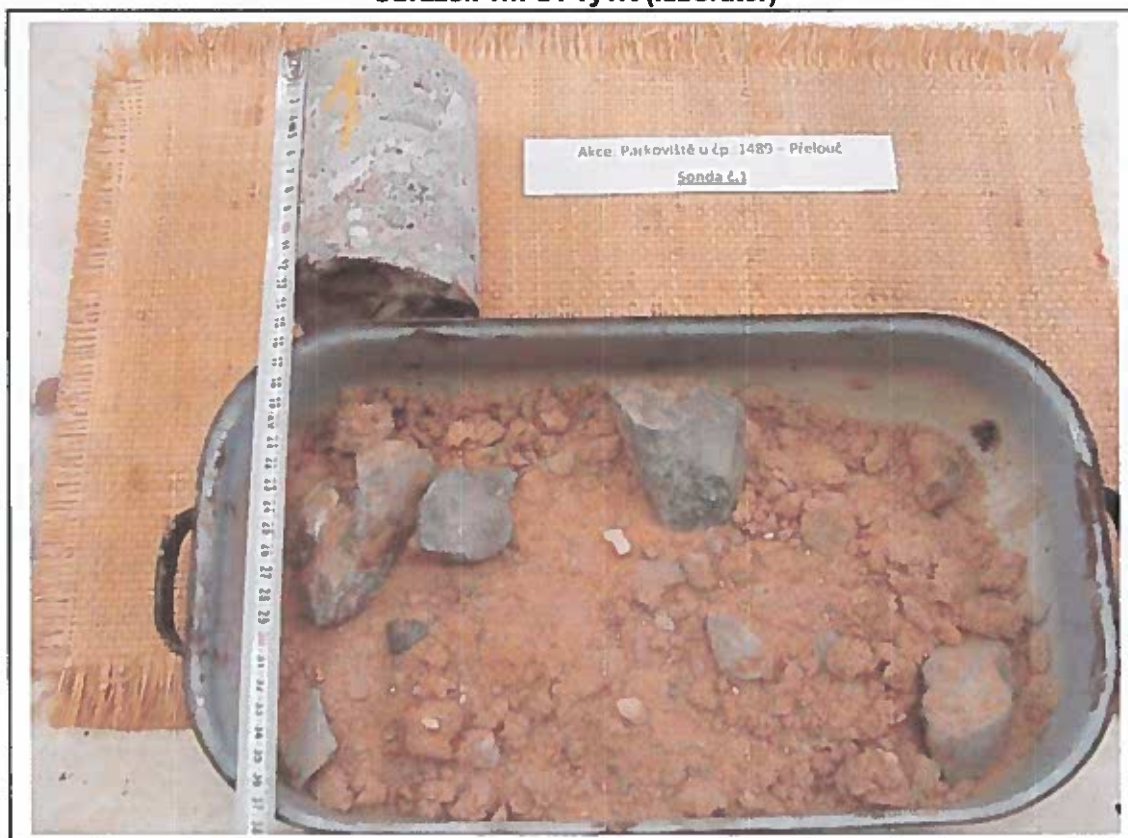
Fotodokumentace Vzorku – S1:**Obrázek 1... S1 vývrt (laboratoř)**

označení vzorku	Konstrukce vozovky			Poznámka
S1	110 mm	1	vrstva betonu	
	-	2	drčené kamenivo s příměsí písku	frakce 63/125 mm
Celkem	110 mm

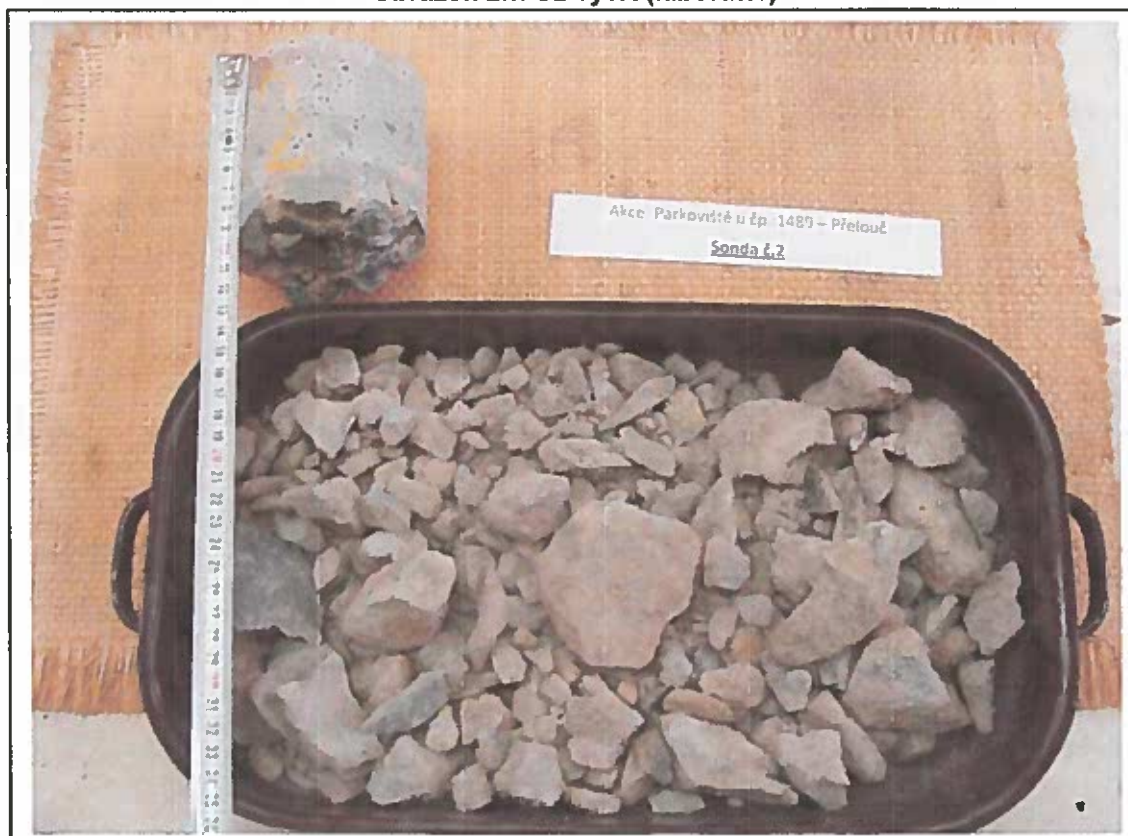
Obrázek 2... S2 vývrt (laboratoř)

označení vzorku	Konstrukce vozovky – původní vozovka			Poznámka
S2	90 mm	1	vrstva betonu	
	-	2	drcené kamenivo	frakce 0/45 mm
Celkem	90 mm

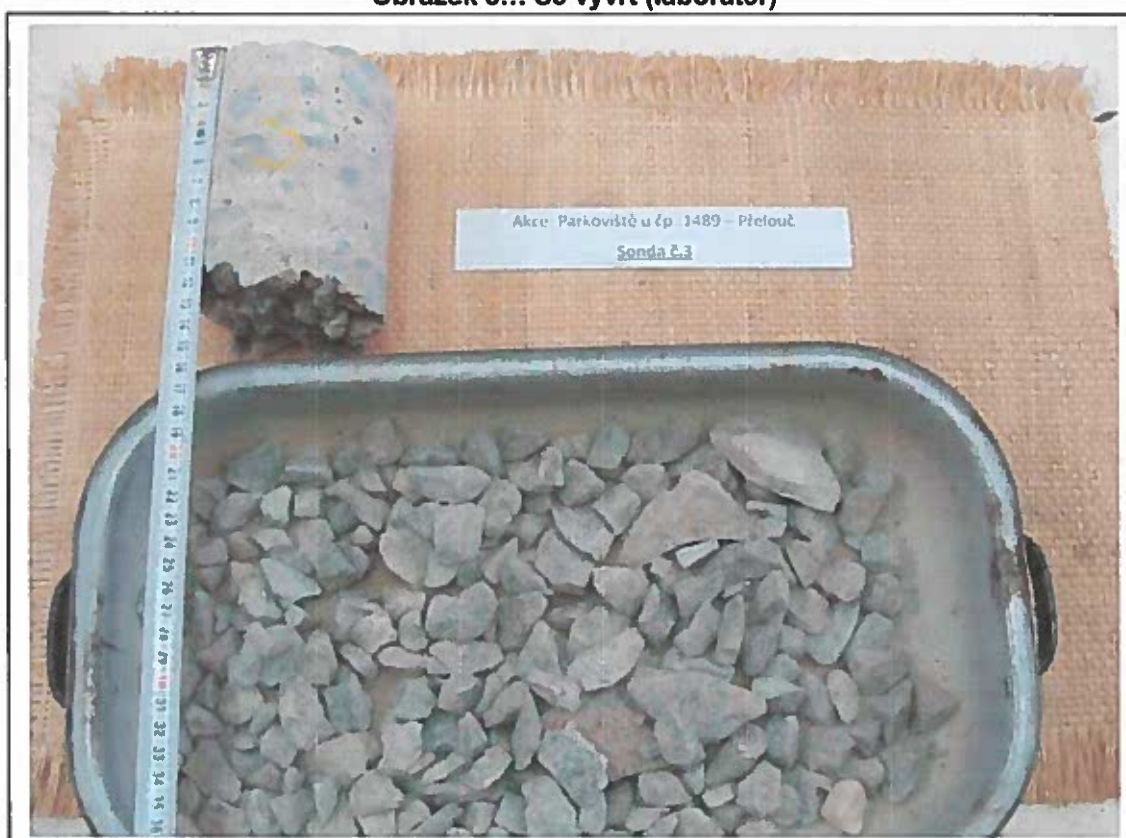
Fotodokumentace Vzorku – S3:**Obrázek 3... S3 vývrt (laboratoř)**

označení vzorku	Konstrukce vozovky – původní vozovka			Poznámka
S3	120 mm	1	vrstva betonu	
	-	2	drcené kamenivo	frakce 11/22 mm
Celkem	120 mm

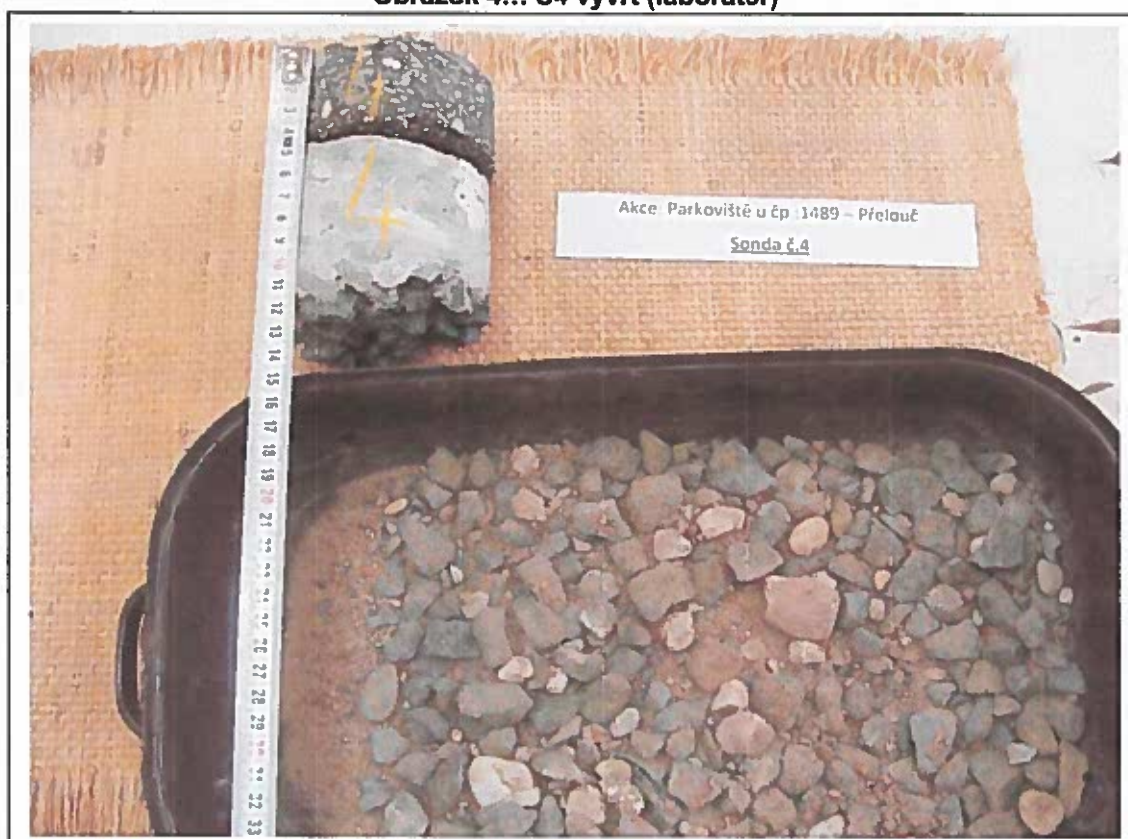
Obrázek 4... S4 vývrt (laboratoř)

označení vzorku	Konstrukce vozovky – původní vozovka			Poznámka
S4	45 mm	1	asfaltová směs	
	70 mm	2	vrstva betonu	
	-	3	drcené kamenivo s příměsí písku	frakce 11/22 mm
Celkem	115 mm
