<b>Město Přelouč</b> Československé armády 1665, 535 33 Přelouč IČ:00274101 DIČ: CZ 00274101	SCHVÁLIL, DATUM	PROJEKTANT TĚTO ČÁSTI  <b>Fapal s.r.o.</b> Dlouhá 131, 411 55 Terežín tel.:+420 721 335 478 e-mail.: info@fapal.cz IČ: 060 83 927	HP <b>Ing. Jan VINAŘ (ČKAIT 0000769)</b>		
			ZODPOVĚDNÝ PROJEKTANT <b>Ing. Pavel VEVERKA</b>		
			VYPRACOVAL <b>Ing. Pavel VEVERKA</b>		
			DATUM <b>6/2017</b>		MĚŘÍTKO <b>1:75</b>
NÁZEV AKCE  <b>OPRAVA STROPU A KROVU OBJEKTU č.p. 25 a č.p. 26</b> <b>Masarykovo náměstí, Přelouč</b>			ČÁST DOK. <b>D.1.1.b</b>	INDEX <b>P01</b>	PARE
			STUPEŇ <b>DSP</b>	ČÍSLO ZAKÁZKY <b>013-2017</b>	
			REVIZE <b>-</b>		
NÁZEV  <b>PŮDORYS KROVU - STÁVAJÍCÍ STAV</b>

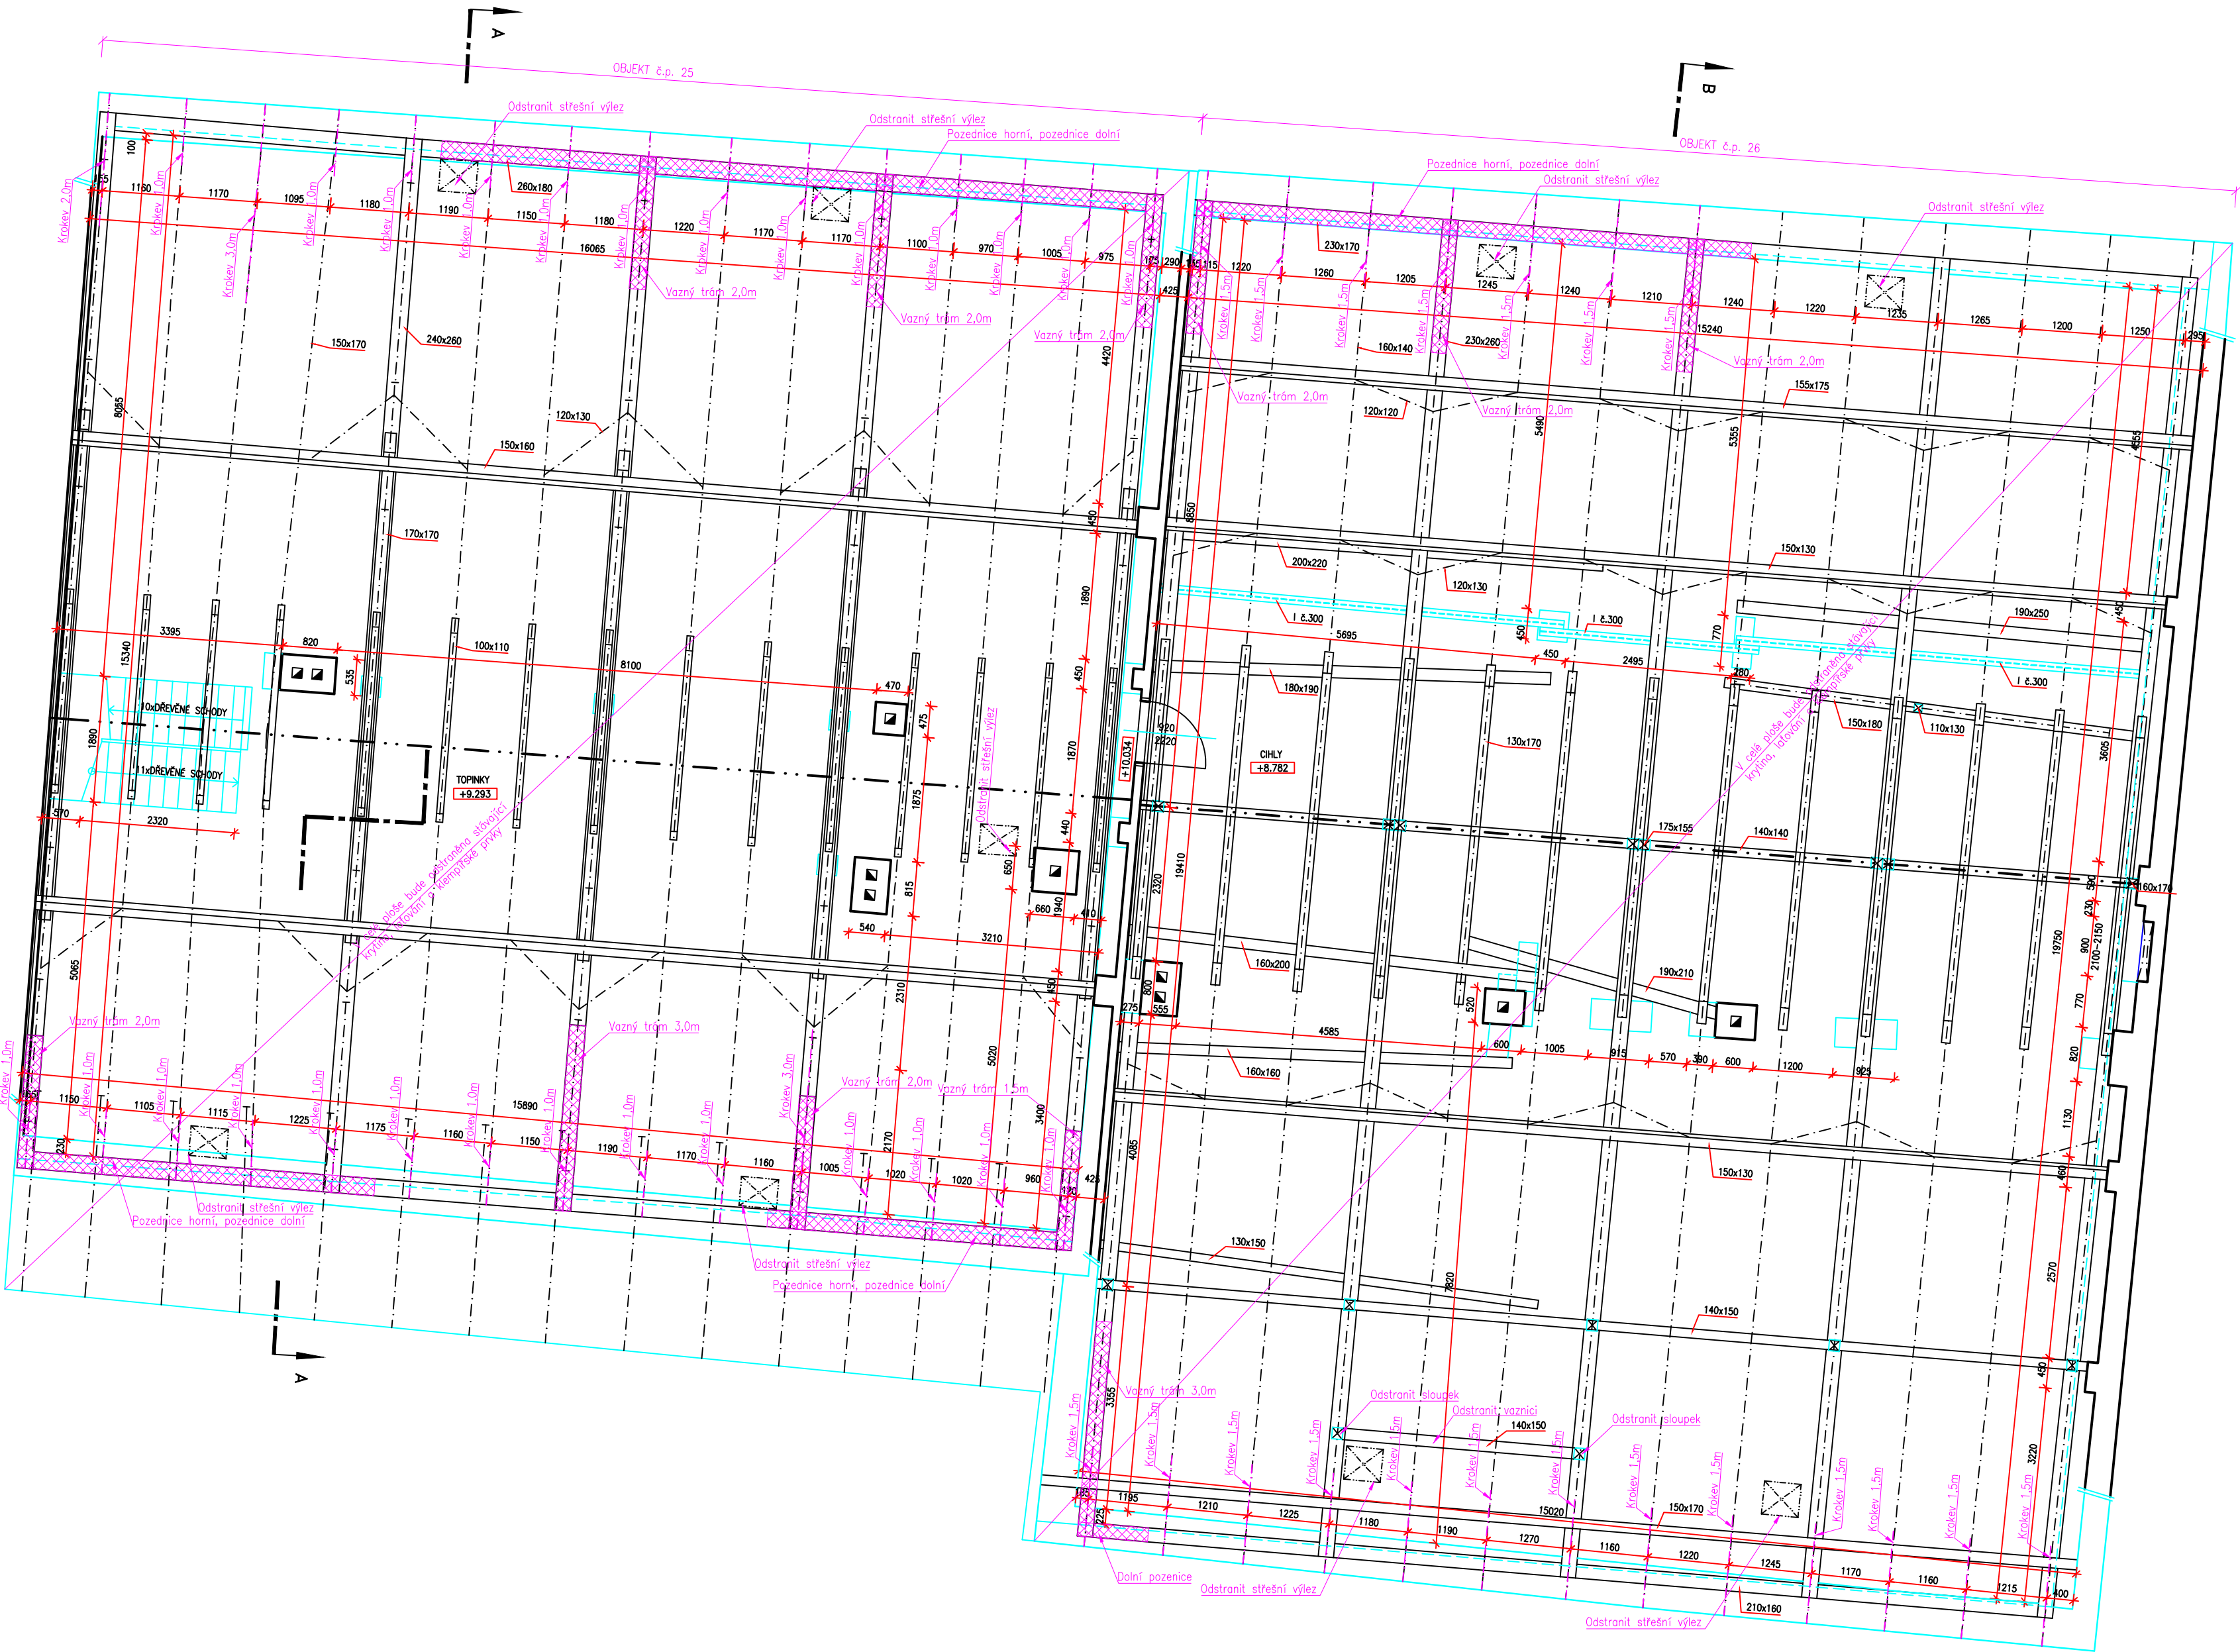
Poškozené prvky krovu v příslušné délce
-

Vozný trám 2,0m
