ŘEZ B-B' - STÁVAJÍCÍ STAV

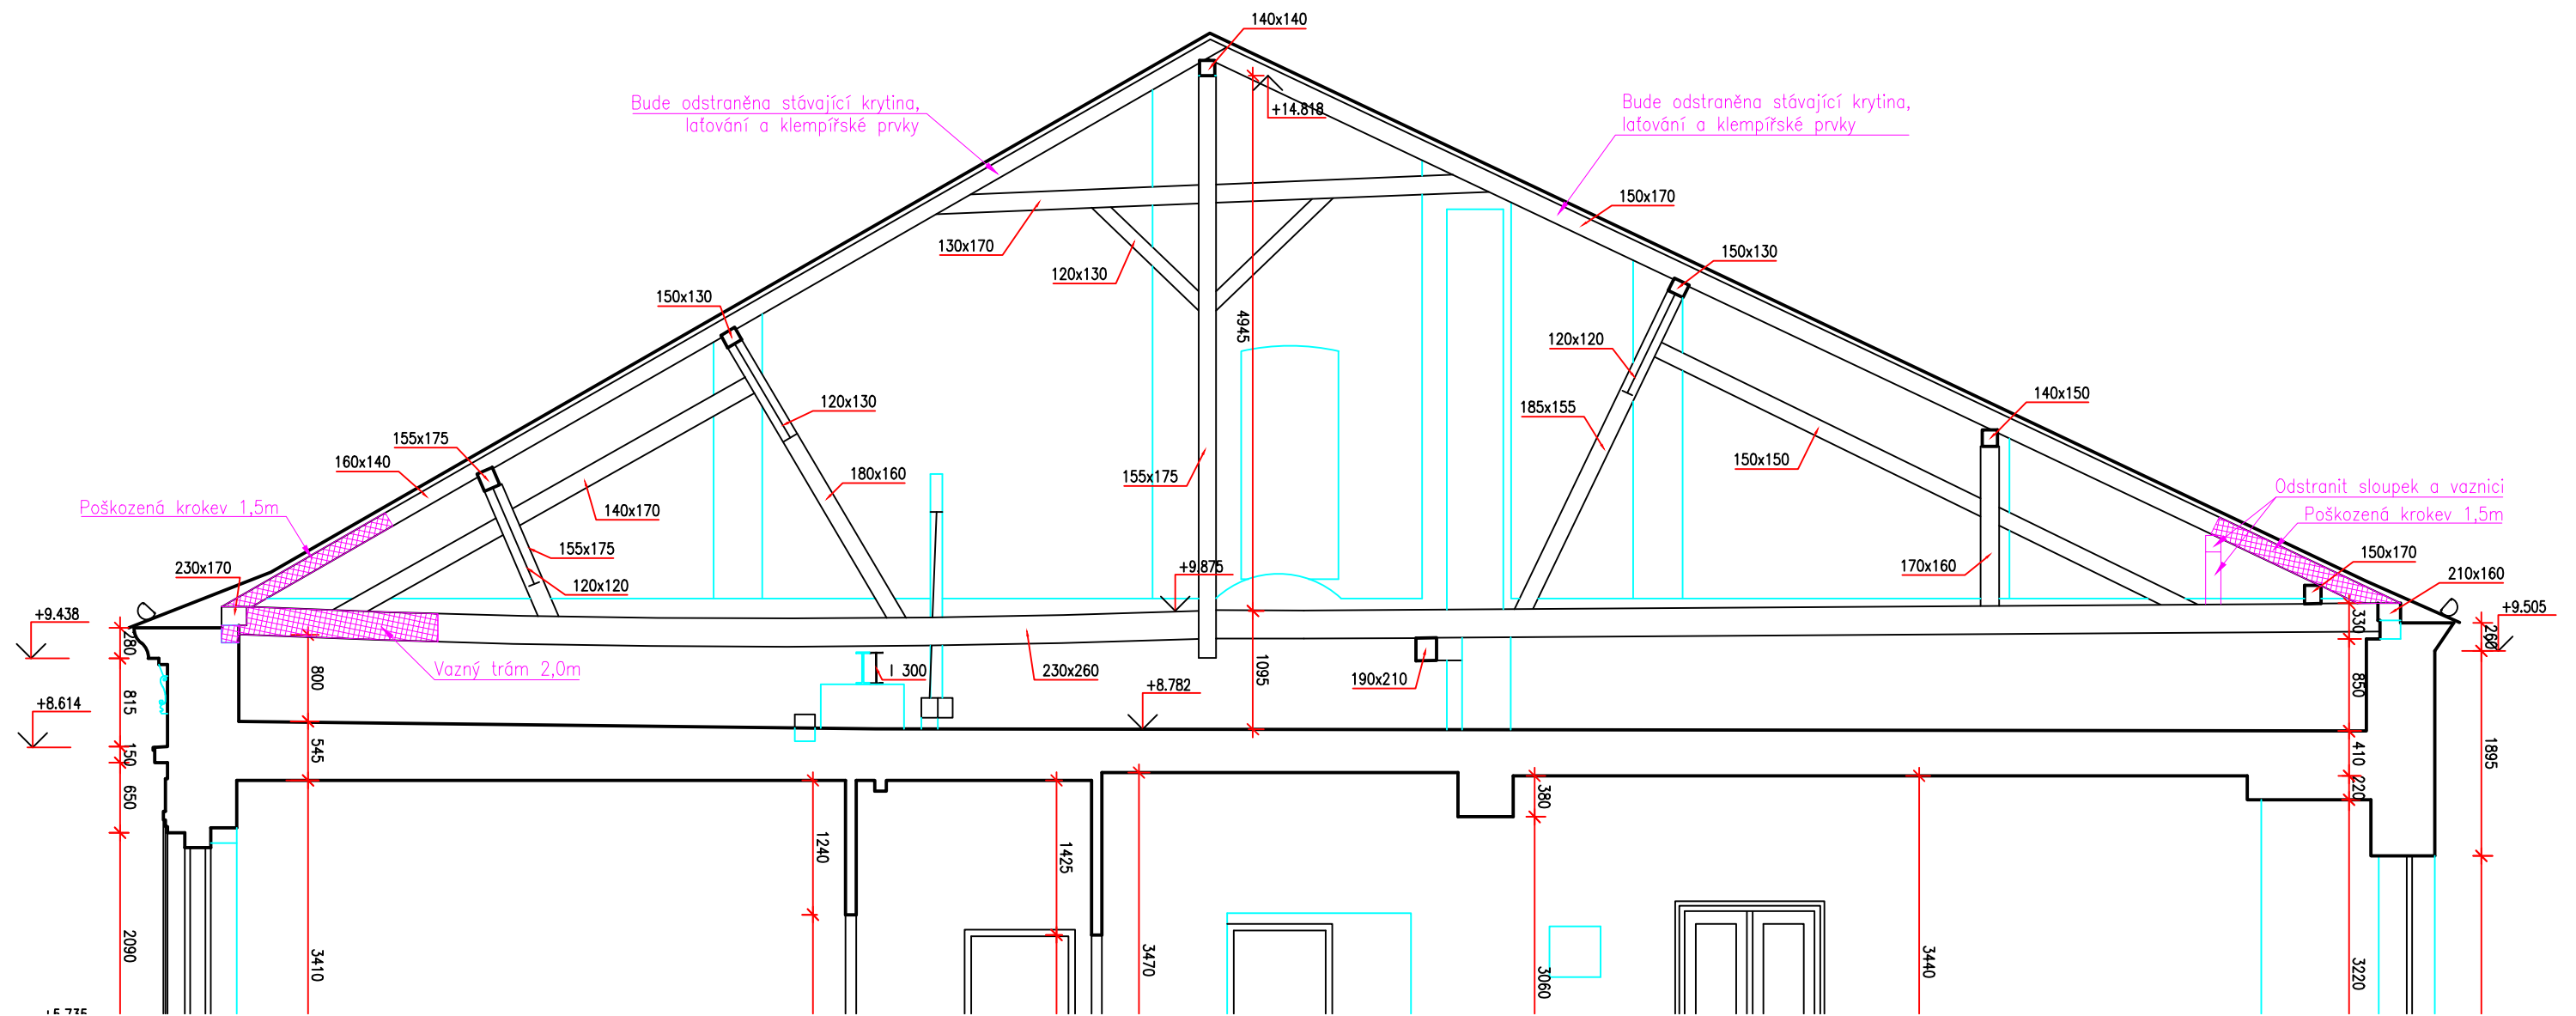
Poškozené prvky krovu v příslušné délce

Vazný trám 2,0m
