D.3.1 Technická zpráva

Akce : **Stavební úpravy holičství + přístavba**
Masarykovo nám. č.p. 1340, Přelouč

Část : D.3 - Základní stavebně konstrukční řešení

Stupeň projektu : Dokumentace pro provádění stavby

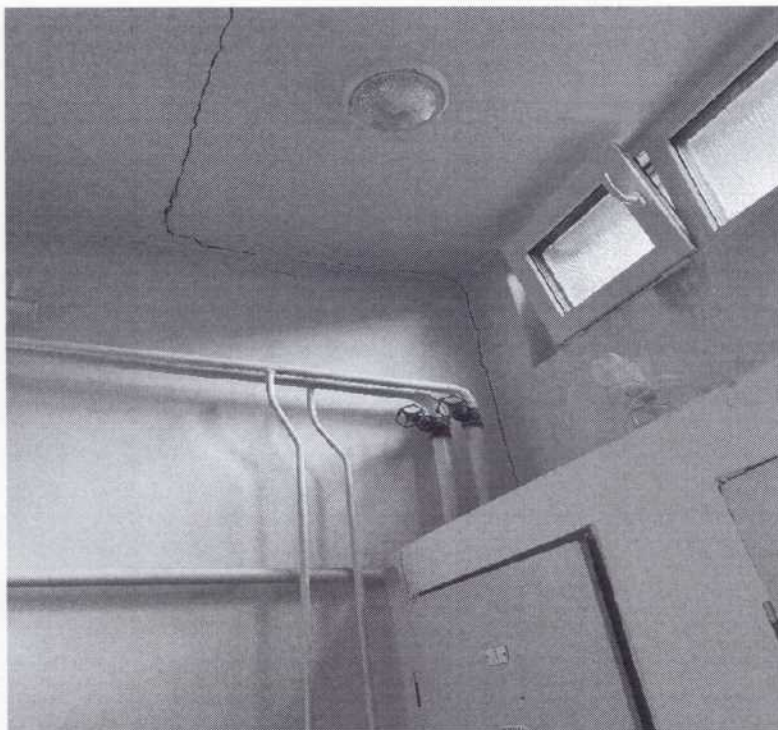
Ve styku staršího a nového zdiva je výrazná trhlina, způsobená sedáním objektu.

Jak již byla uvedeno, trhlina ve styku staršího a novějšího zdiva byla způsobena nedostatečným propojením staršího zdiva a navazujících podélných stěn a následným sedáním objektu.

Obr. č.1: Výrazná trhlina v jihovýchodním rohu objektu ve spáře mezi podélnou a příčnou stěnou a ve spáře mezi stropními panely. Výrazná trhlina je po celé délce spáry mezi stropními panely.

V průběhu rekonstrukce objektu po vybourání nenosných příček bude zkontrolován stav nosných stěn a navrženo provedení oprav stěn pomocí tzv. „sešití“.

Na výkresu číslo D.3.4.02 je naznačen způsob provádění oprav stěn v místě trhlín.

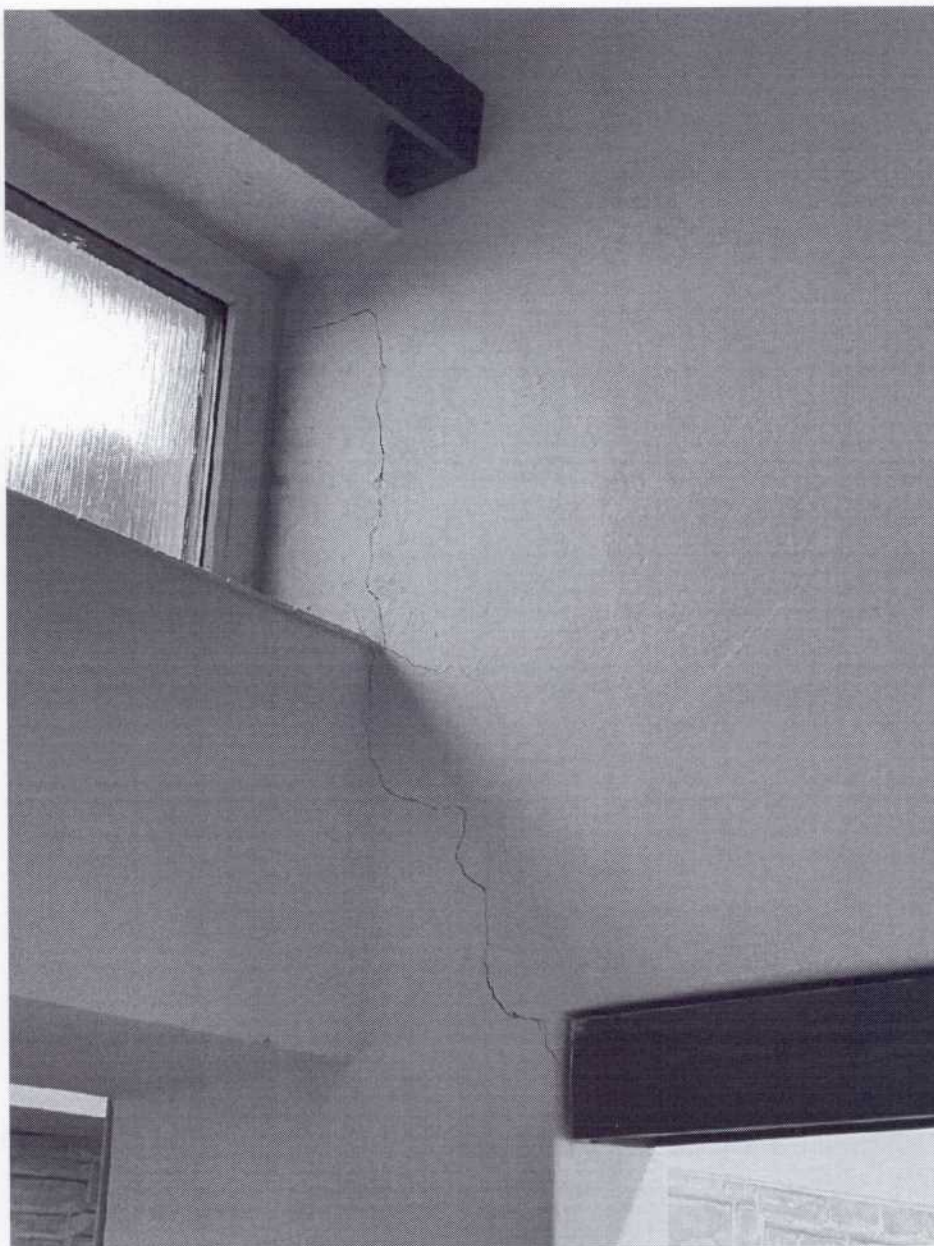
Pravděpodobnou příčinou vzniku trhlin v příčkách bylo nedostatečně zhutněné podloží pod podlahovou deskou.

Obr. č.2: Trhlina ve střední nosné stěně pokračuje šikmo v příčce – mezi čekárnou a kadeřnictvím

Stávající příčky jsou porušeny výraznými trhlinami, což bylo pravděpodobně způsobeno nedostatečně únosným (nezhutněným) podložím. Proto je třeba po odstranění příček, podlahových vrstev a vrstvy rostlého terénu tloušťky 150 mm přehutnit stávající terén.

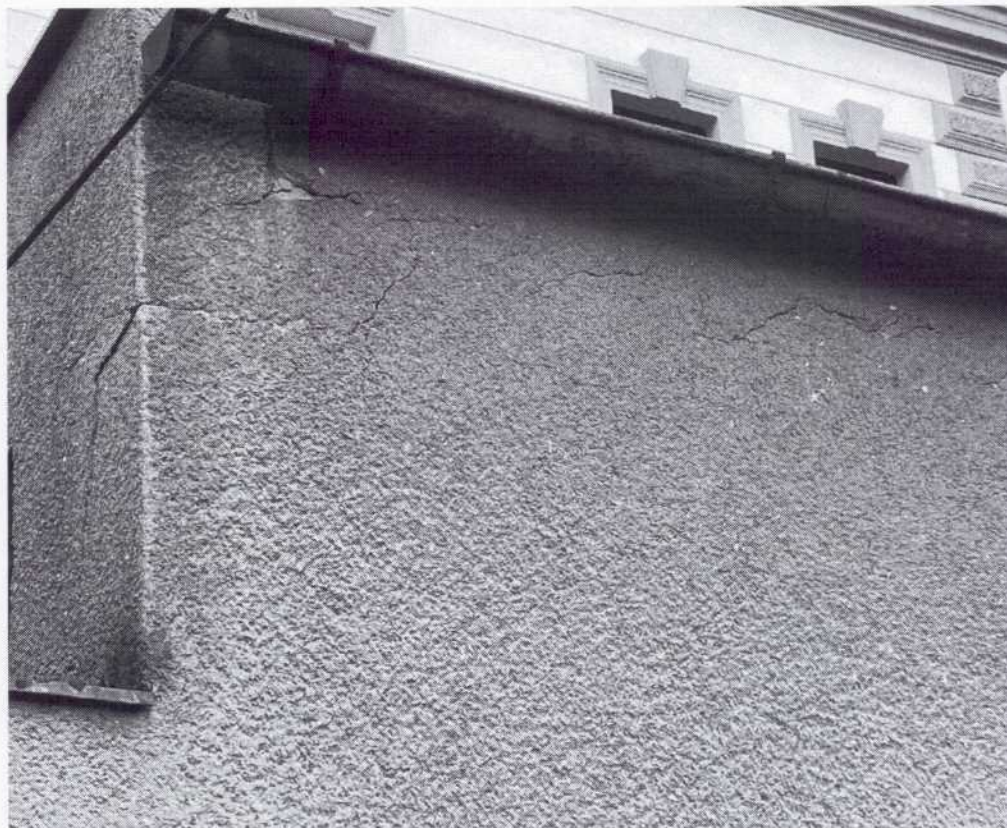
Na základě tvaru trhlín lze konstatovat, že příčinou trhlín ve spárách mezi stropními panely je nedostatečná tepelná izolace nad nosnou stropní konstrukcí. Změny teplot v různých ročních obdobích vyvolaly objemové změny nosných konstrukcí, které se projeví vznikem, případně rozšiřováním trhlín ve spárách mezi stropními panely.

Obr. č.3:
Pohled na
jihovýchodní
roh fasády -
trhlina
vyvolané
deformacemi
stropních
panelů ve
vodorovném
směru vlivem
teplotních
změn.

Výrazné trhliny jsou i ve fasádě u jihovýchodního rohu objektu.

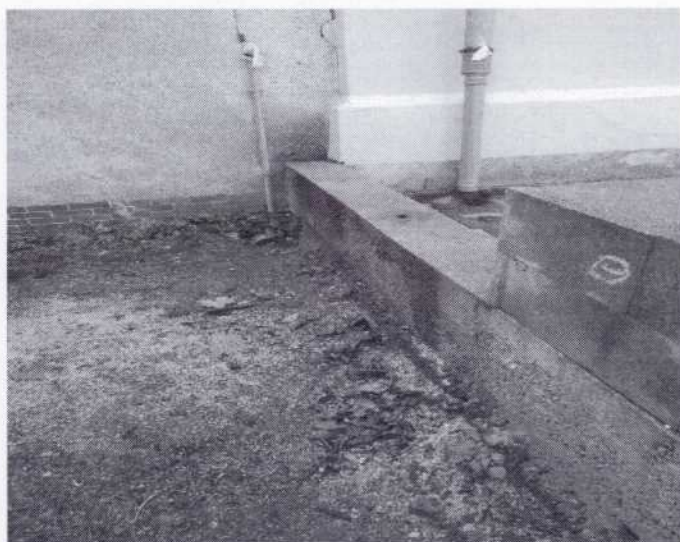
Obr. č. 4: Konstrukce zídky a pódia \rightarrow má zůstat zachována (nejsou informace o založení)

Na západní straně přístavby je stávající betonová zídka s navazujícím podiem. Tato konstrukce má být během provádění přístavby zachována. Není známo založení zídek, v případě nedostatečně hlubokých základových pasů pod zídou a podiem bude nutno konstrukci provizorně zapažit.
