## D.3.2 Statický výpočet

Akce :                   **Stavební úpravy holičství + přístavba  
Masarykovo nám. č.p. 1340, Přelouč**

Část :                   D.3 - Základní stavebně konstrukční řešení

Stupeň projektu :     Dokumentace pro provádění stavby

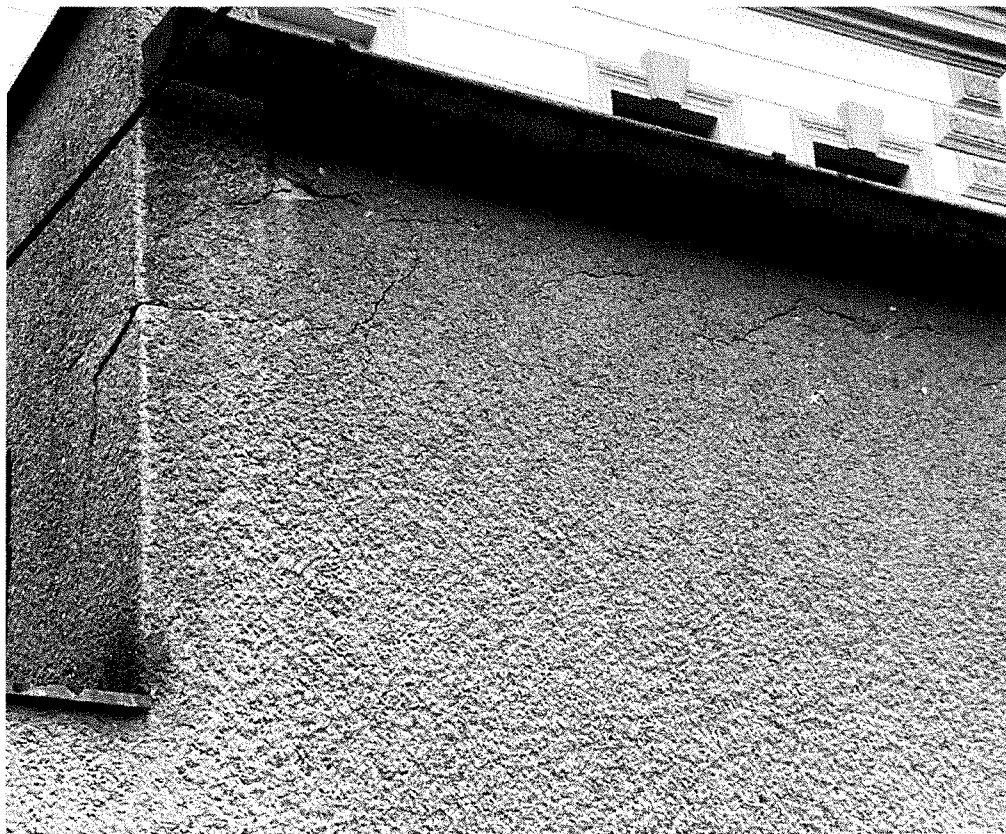
**Obr. č.3:**

Pohled na  
jihovýchodní  
roh fasády -  
trhlina  
vyvolané  
deformacemi  
stropních  
panelů ve  
vodorovném  
směru vlivem  
teplotních  
změn.

Výrazné trhliny jsou i ve fasádě u jihovýchodního rohu objektu.

V průběhu rekonstrukce objektu po vybourání nenosných příček bude zkontrolován stav nosných stěn a navrženo provedení oprav stěn pomocí tzv. „sešití“.
