| NÁZEV PROJEKTU Škudly - oprava Návesního rybníka SO02 - Oprava rybníka | | | | | | DATUM | 08/2019 |
| NÁZEV VÝKRESU Schodiště přístupové | | | | | | Č. MAP. LISTU | ČÍS.VÝKRESU D.2.4. |

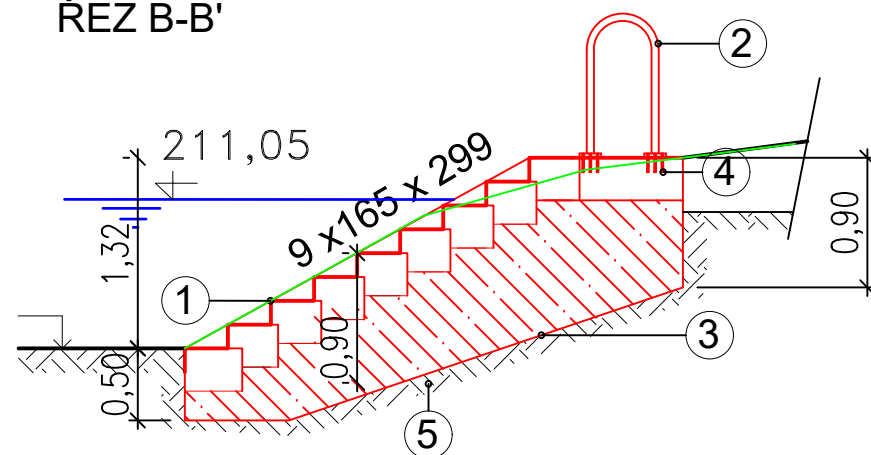
ŘEZ B-B'

- ① SCHODIŠŤOVÝ STUPEŇ - KAMENNÉ ZDIVO
- ② ZÁBRADLÍ-ŽÁROVÝ POZINK (NEREZ)
- ③ BETONOVÝ ZÁKLAD
- ④ UKOTVENÍ ZÁBRADLÍ-ŠROUBY M12 NEREZ
ZAKOTVENY 100 mm DO BETONU
- ⑤ PŮVODNÍ ZEMINA
