Rekonstrukce ulice Sportovní v Přelouči

PODÉLNÝ PROFIL D3

DEŠŤOVÁ STOKA
"D3"

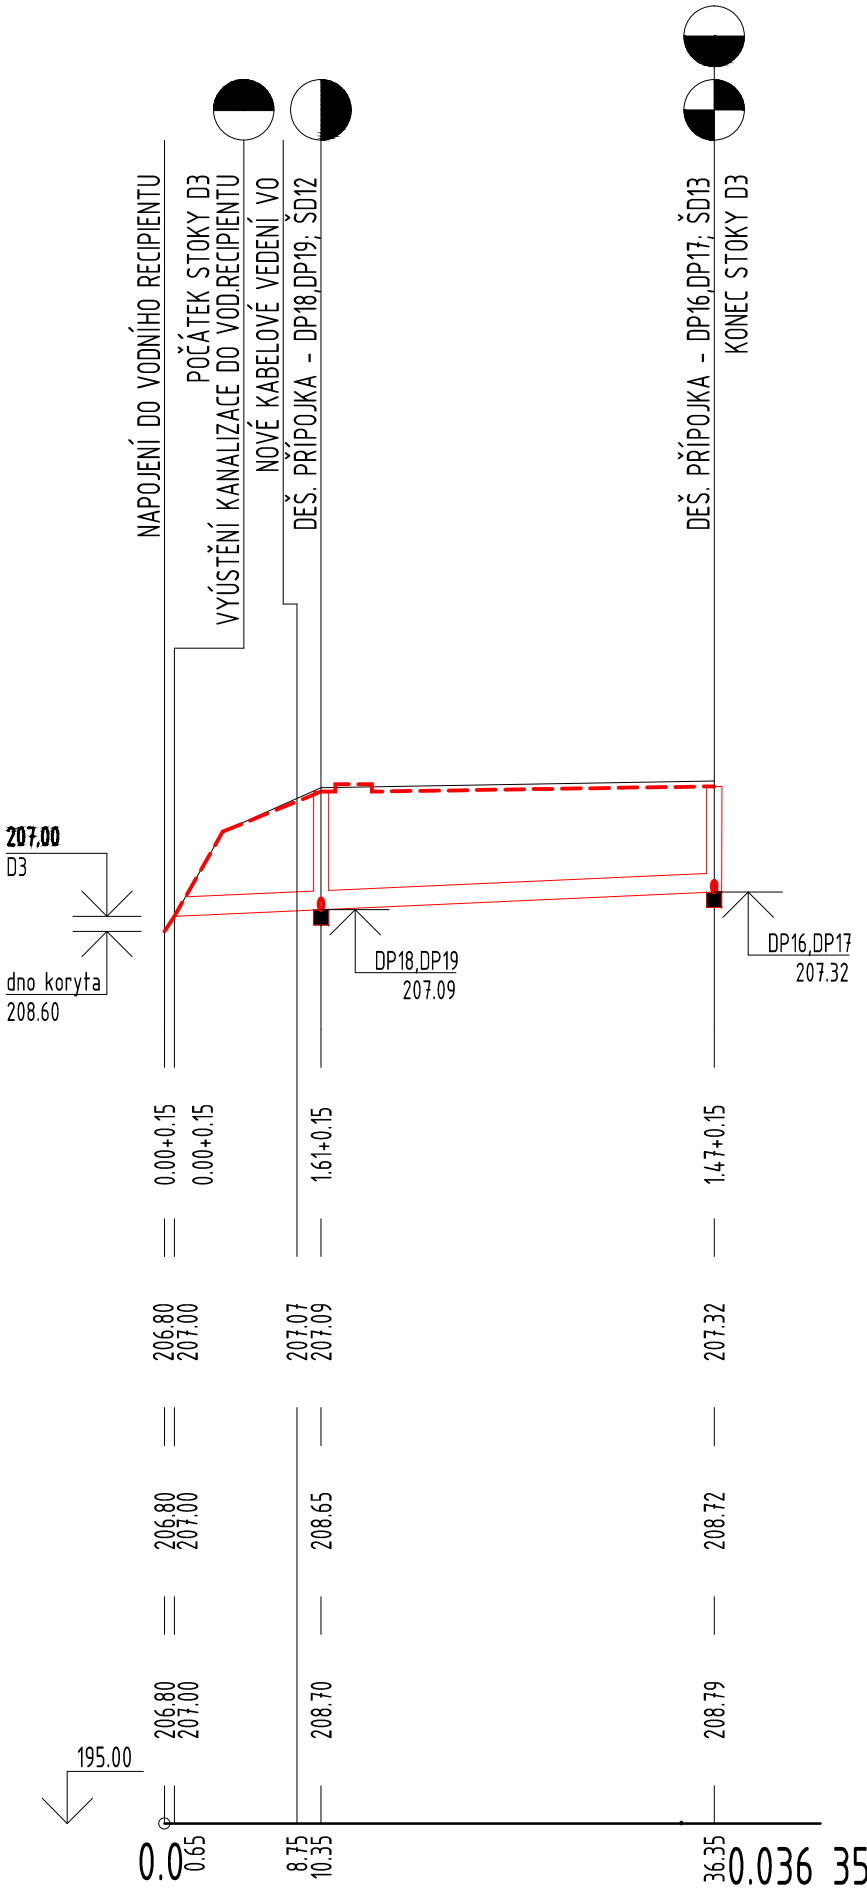
PROFIL [mm] - MATERIAL - DÉLKA [m]
SKLON [%] - DÉLKA [m]
Q,v - KAPACITNÍ

Ø250	Ø250/285 PP (KORUG.) SN12	35.70 m	
9.0‰	9.70m	9.0‰	26.00 m
	52.85 l/s	1.44 m/s	
	52.85 l/s-1.44 m/s		
	BŘEH
