ŘEZ A-A' - STÁVAJÍCÍ STAV

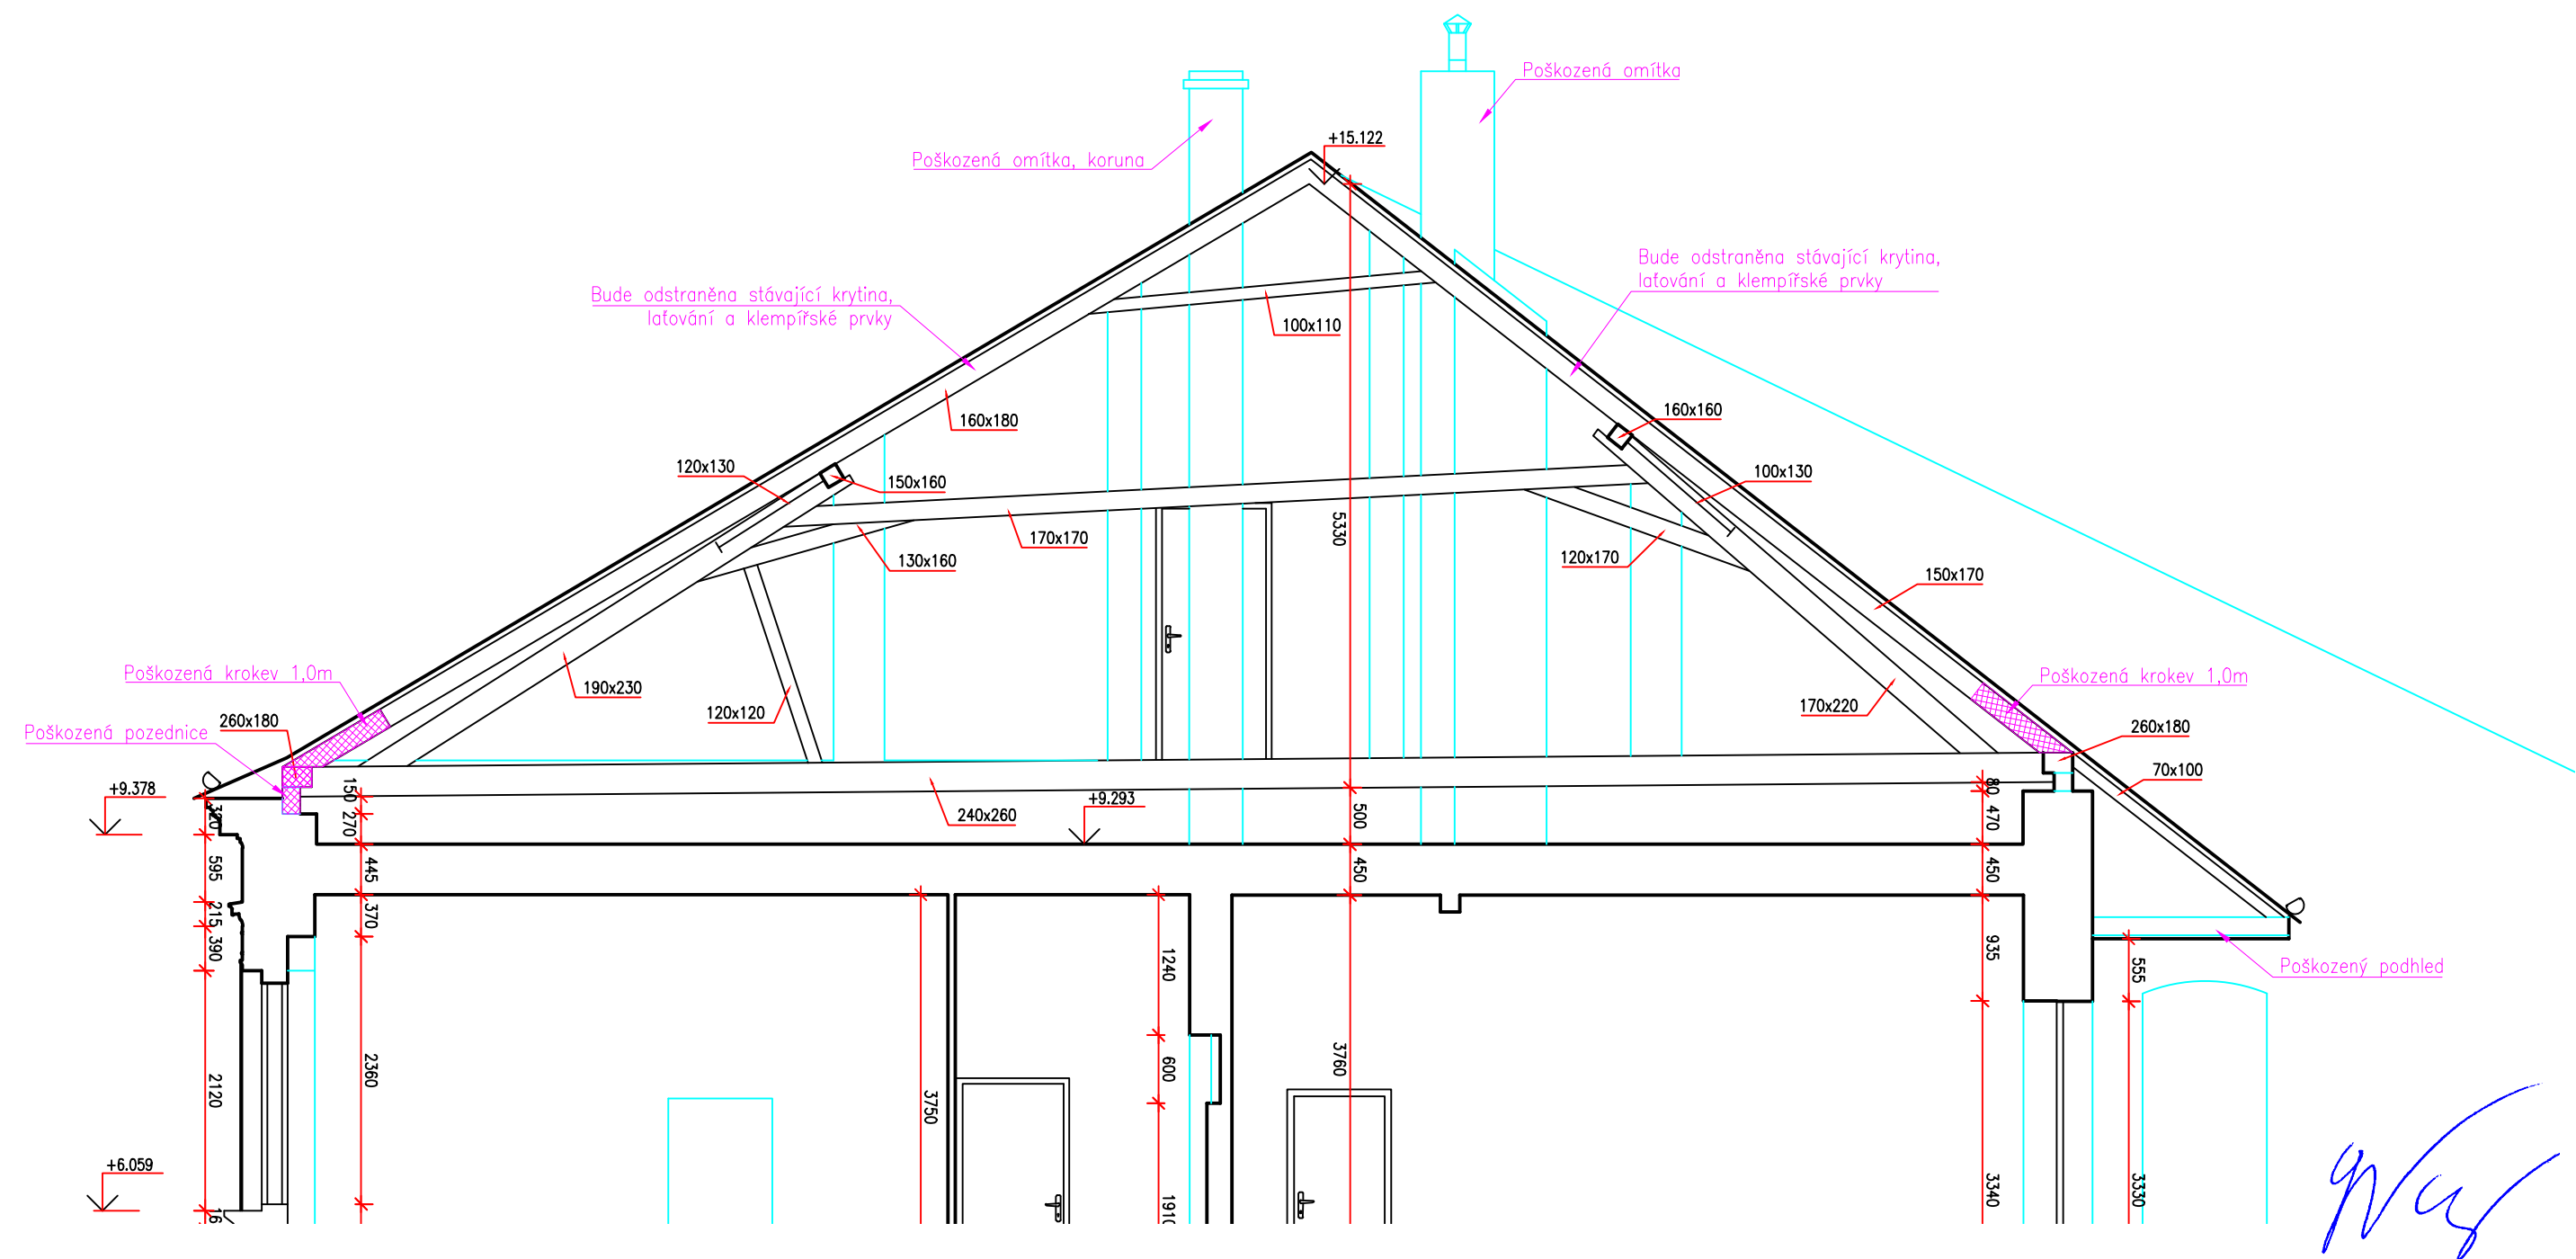
Poškozené prvky krovu v příslušné délce

Vazný trám 2,0m
