Cyklostezka Přelouč - Klenovka

**Inženýrskogeologický průzkum
na pozemcích p.č. 1797/1 v k.ú. Přelouč
a 130/57 a 225/10 v k.ú. Štěpánov u Přelouče**

DOKUMENTACE KOPANÉ SONDY KS-1

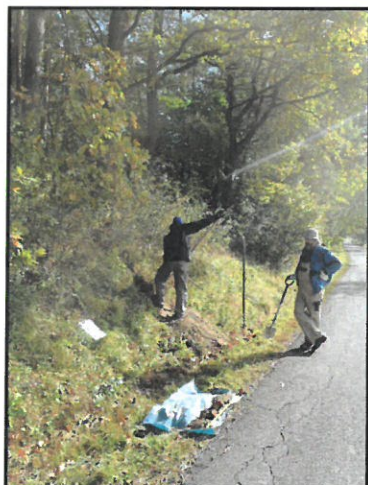
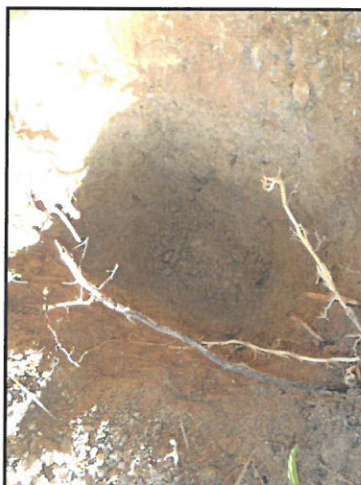
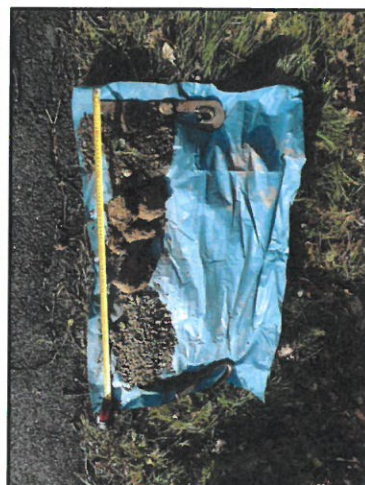
Hloubka [m] od - do		Makroskopický popis	ČSN 73 1001	ČSN EN ISO 14 688
0,00	0,40	Hlína se střední plasticitou, humózní, pevné konzistence, s opracovanými štěrky křemenů vel. do 4 cm, s kořeny stromů, hnědá	F5 MI O	orgrsiCl
0,40	0,60	Hlína štěrkovitá, deluviální, pevné konzistence, polohy prachovito-písčitého jílu, s valouny křemenů max. velikosti 8 cm, s kořeny stromů, světle hnědá	F1 MG	sacogrclSi
0,60	1,10	Slínovec silně zvětralý, tvrdé konzistence, drobně kostičkovitě až polyedricky rozpadavý, světle šedý	R6

hladina podzemní vody:	nenaražena
------------------------	------------

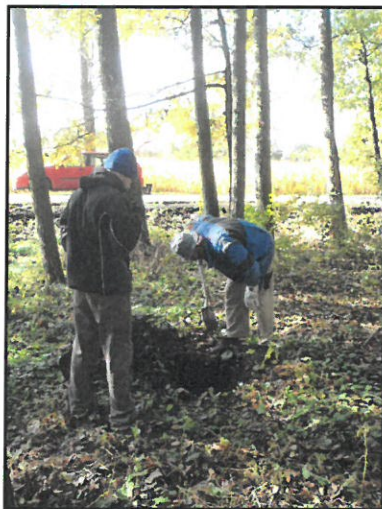
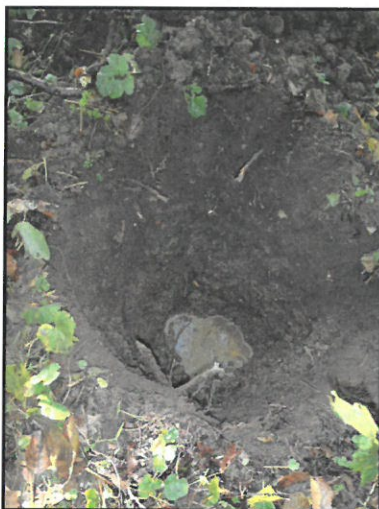
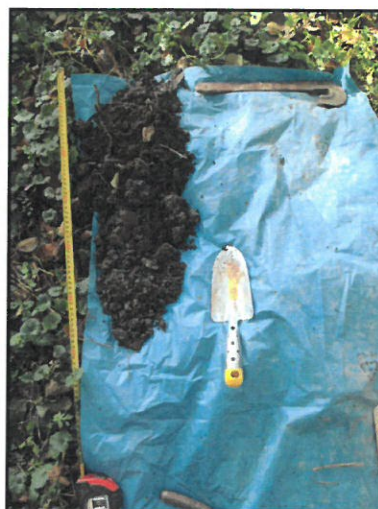
DOKUMENTACE KOPANÉ SONDY KS-2

Hloubka [m] od - do		Makroskopický popis	ČSN 73 1001	ČSN EN ISO 14 688
0,00	0,30	Hlína se střední plasticitou, humózní, tuhé až pevné konzistence, s občasnými opracovanými štěrky pískovců vel. do 4 cm, s kořeny stromů, tmavě hnědá	F5 MI O	orgrsiCl
0,30	0,60	Jíl s vysokou plasticitou, tuhé konzistence, fluviální, od 0,50 m zvodnělý, hnědošedý	F8 CH	siCl

hladina podzemní vody:	naražena v 0,45 m, ustálena v 0,50 m
------------------------	--------------------------------------

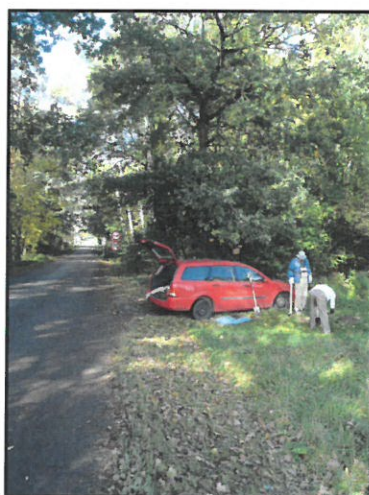
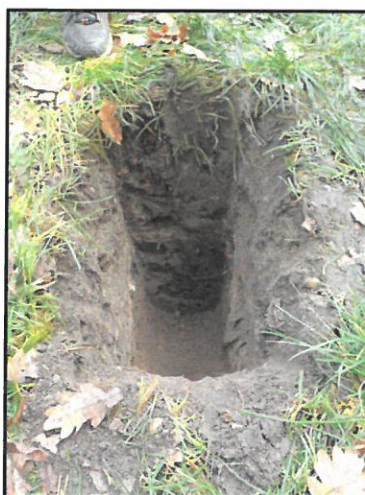
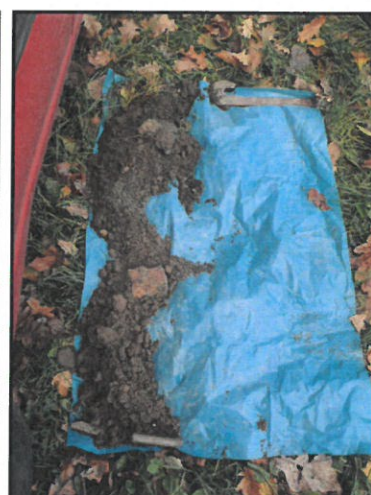
DOKUMENTACE KOPANÉ SONDY KS-3

název zakázky:	Cyklostezka Přelouč - Klenovka Inženýrskogeologický průzkum na p.p.č. 225/10 v k.ú. Štěpánov u Přelouče			
lokalizace sondy:	viz přehledná situace M 1:10 000 v příloze č. 1			
rozměry sondy:	0,40 x 0,40 m	datum popisu:	09.10. 2017	
hloubka sondy:	1,00 m	dokumentoval:	Kodym	
Hloubka [m] od - do	Makroskopický popis		ČSN 73 1001	ČSN EN ISO 14 688
0,00 0,10	Hlína písčitá, drn, tmavě hnědá		F3 MS O	orsaSi
0,10 0,70	Navážka cesty - smíšená, písek hlinitý, svrchu ulehý s polymiktními šterky a kameny, v celém profilu kulturní zbytky (klínový řemen, textil, střepy), v 0,55 m větší cihly, níže směs F3 - S4, středně ulehlá, zavlhlá, hnědá		S4 Y	grsisaMg
0,70 1,00	Písek s příměsí jemnozrné zeminy, fluvialní, středně ulehlý, mírně zahliněný, jemný až střední, ojedinělé opracované šterky max. velikosti 3 cm, zavlhlý, světle hnědý		S3 S-F	siSa

hladina podzemní vody:	nenaražena
------------------------	------------
