PODÉLNÝ ŘEZ STUPNĚM A-A'

VEDOUČÍ PROJEKTU		KONTROLOVAL		VYPRACOVALA					
Ing. Lubomír Macek, CSc., MBA		Ing. Lubomír Macek, CSc., MBA		Lenka Ausfířová					
KRAJ: Pardubický	PÚ: Přelouč	SÚ: Přelouč		OÚ: Pardubice					
INVESTOR: Město Přelouč									
NÁZEV PROJEKTU Škudly - oprava Návesního rybníka SO03 Oprava stupně						DATUM		07/2019	
						FORMÁT		1xA3	
						MĚŘÍTKO		1:50	
						STUPEŇ		DPS	
						ČÍS.ZAKÁZKY		SL4001800012	
						ARCHIVNÍ.ČÍS		SL4001800012	
NÁZEV VÝKRESU Podélný řez stupněm						Č. MAP. LISTU		ČÍS.VÝKRESU	
								D.3.2.

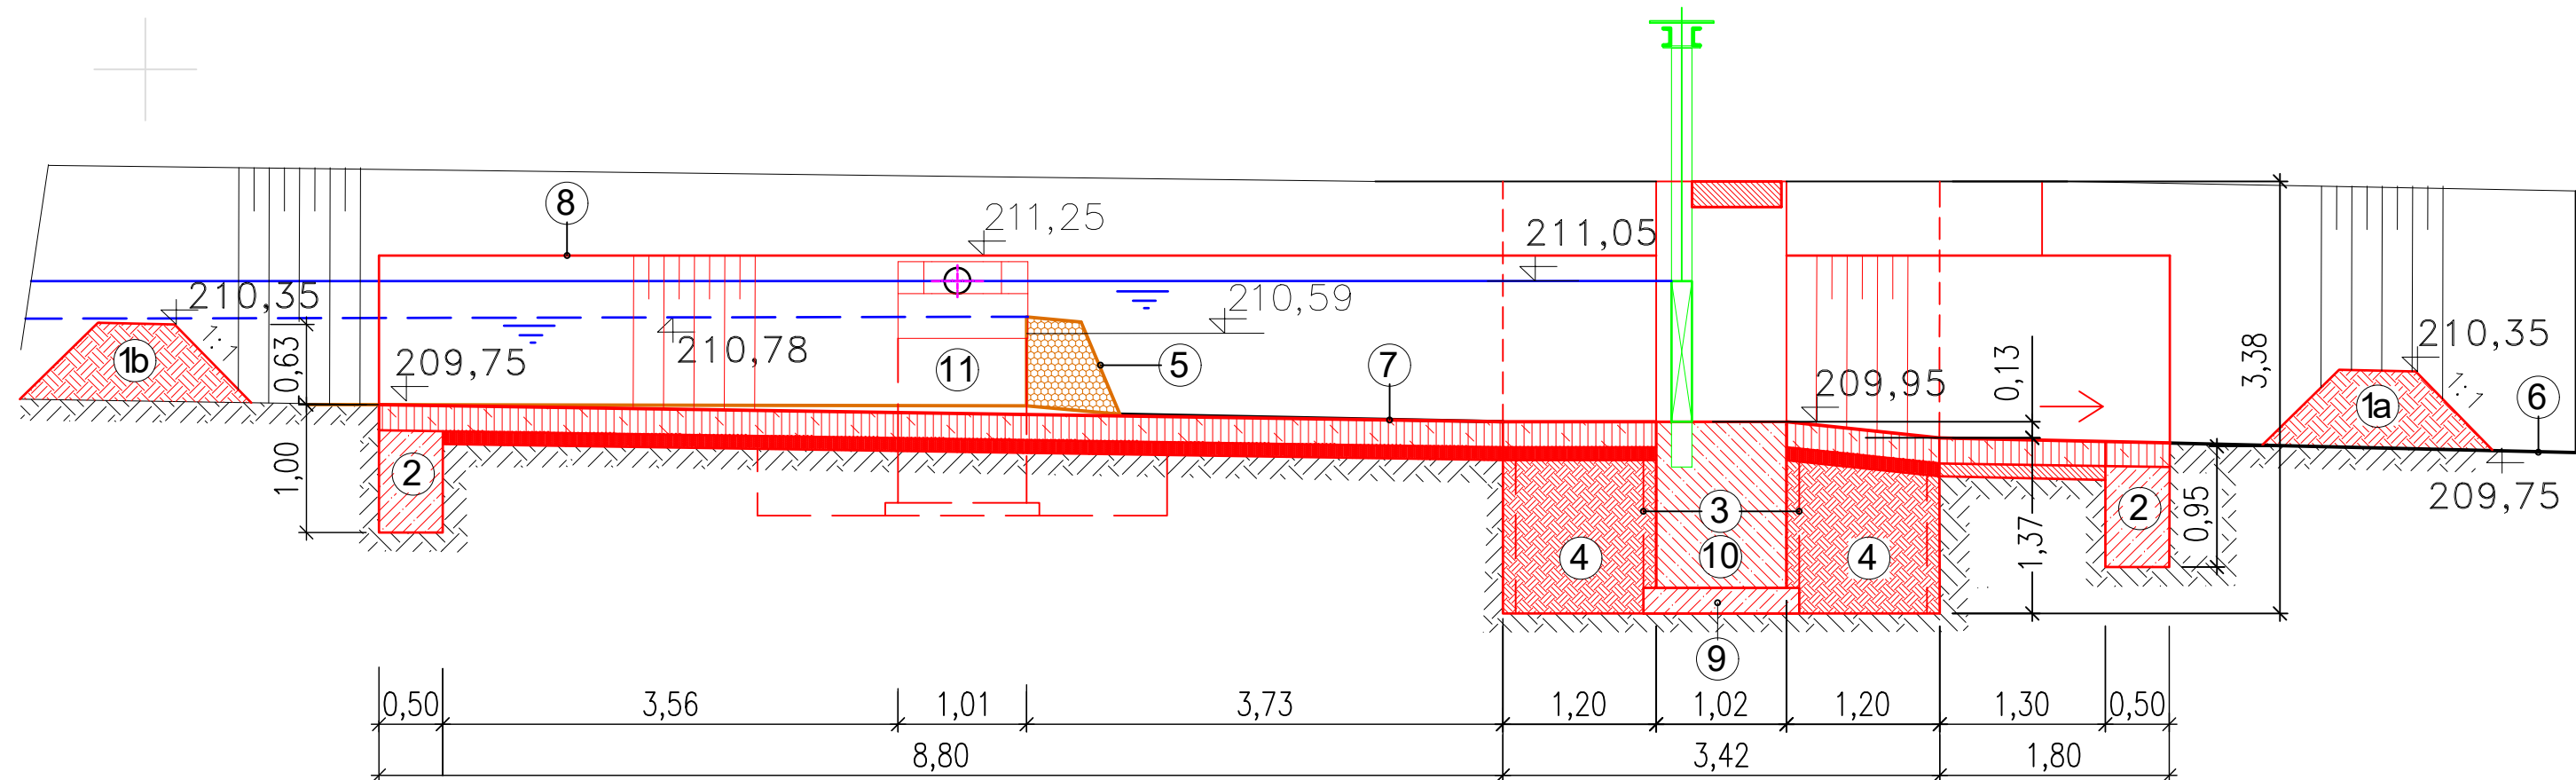
- 1a DOČASNÉ OHRÁZKOVÁNÍ PROTI DOLNÍ VODĚ b=1.82m, h=0.6m, 1:1
- 1b DOČASNÉ OHRÁZKOVÁNÍ PROTI HORNÍ VODĚ b=1.80m, h=0.6m, 1:1
- 2 PRÁH BETONOVÝ HLOUBKY 1m
- 3 BEDNĚNÍ PRO TĚLESO STUPNĚ
- 4 ZÁSYP TĚSNÍCÍM MATERIÁLEM
- 5 DOČASNÁ HRÁZKA BUDE ODSTRANĚNA
- 6 DNO POTOKA STÁVAJÍCÍ
- 7 OPEVNĚNÍ DNA POTOKA KAMENNOU DLAŽBOU DO BETONOVÉHO LOŽE V DÉLCE 10m NAD A 3m POD STUPNĚM, 0.2m NAD HORNÍ ÚROVEŇ TABULE STAVIDLA
- 8 OPEVNĚNÍ BŘEHU KAMENNOU DLAŽBOU DO BETONOVÉHO LOŽE V DÉLCE 10m NAD A 3m POD STUPNĚM, 0.2m NAD HORNÍ ÚROVEŇ TABULE STAVIDLA

- 9 PODKLADNÍ BETON
- 10 TĚLESO STUPNĚ
- 11 JÍMACÍ OBJEKT
